دراسات فى
علاج وصيانة
الأخشاب الجافة

علاج وترميم
مجموعة التماثيل الخشبية التى عثر عليها بمصطبة "كاعبر"

تأليف
د. نادية لقمة

وزارة الثقافة
المجلس الأعلى للآثار

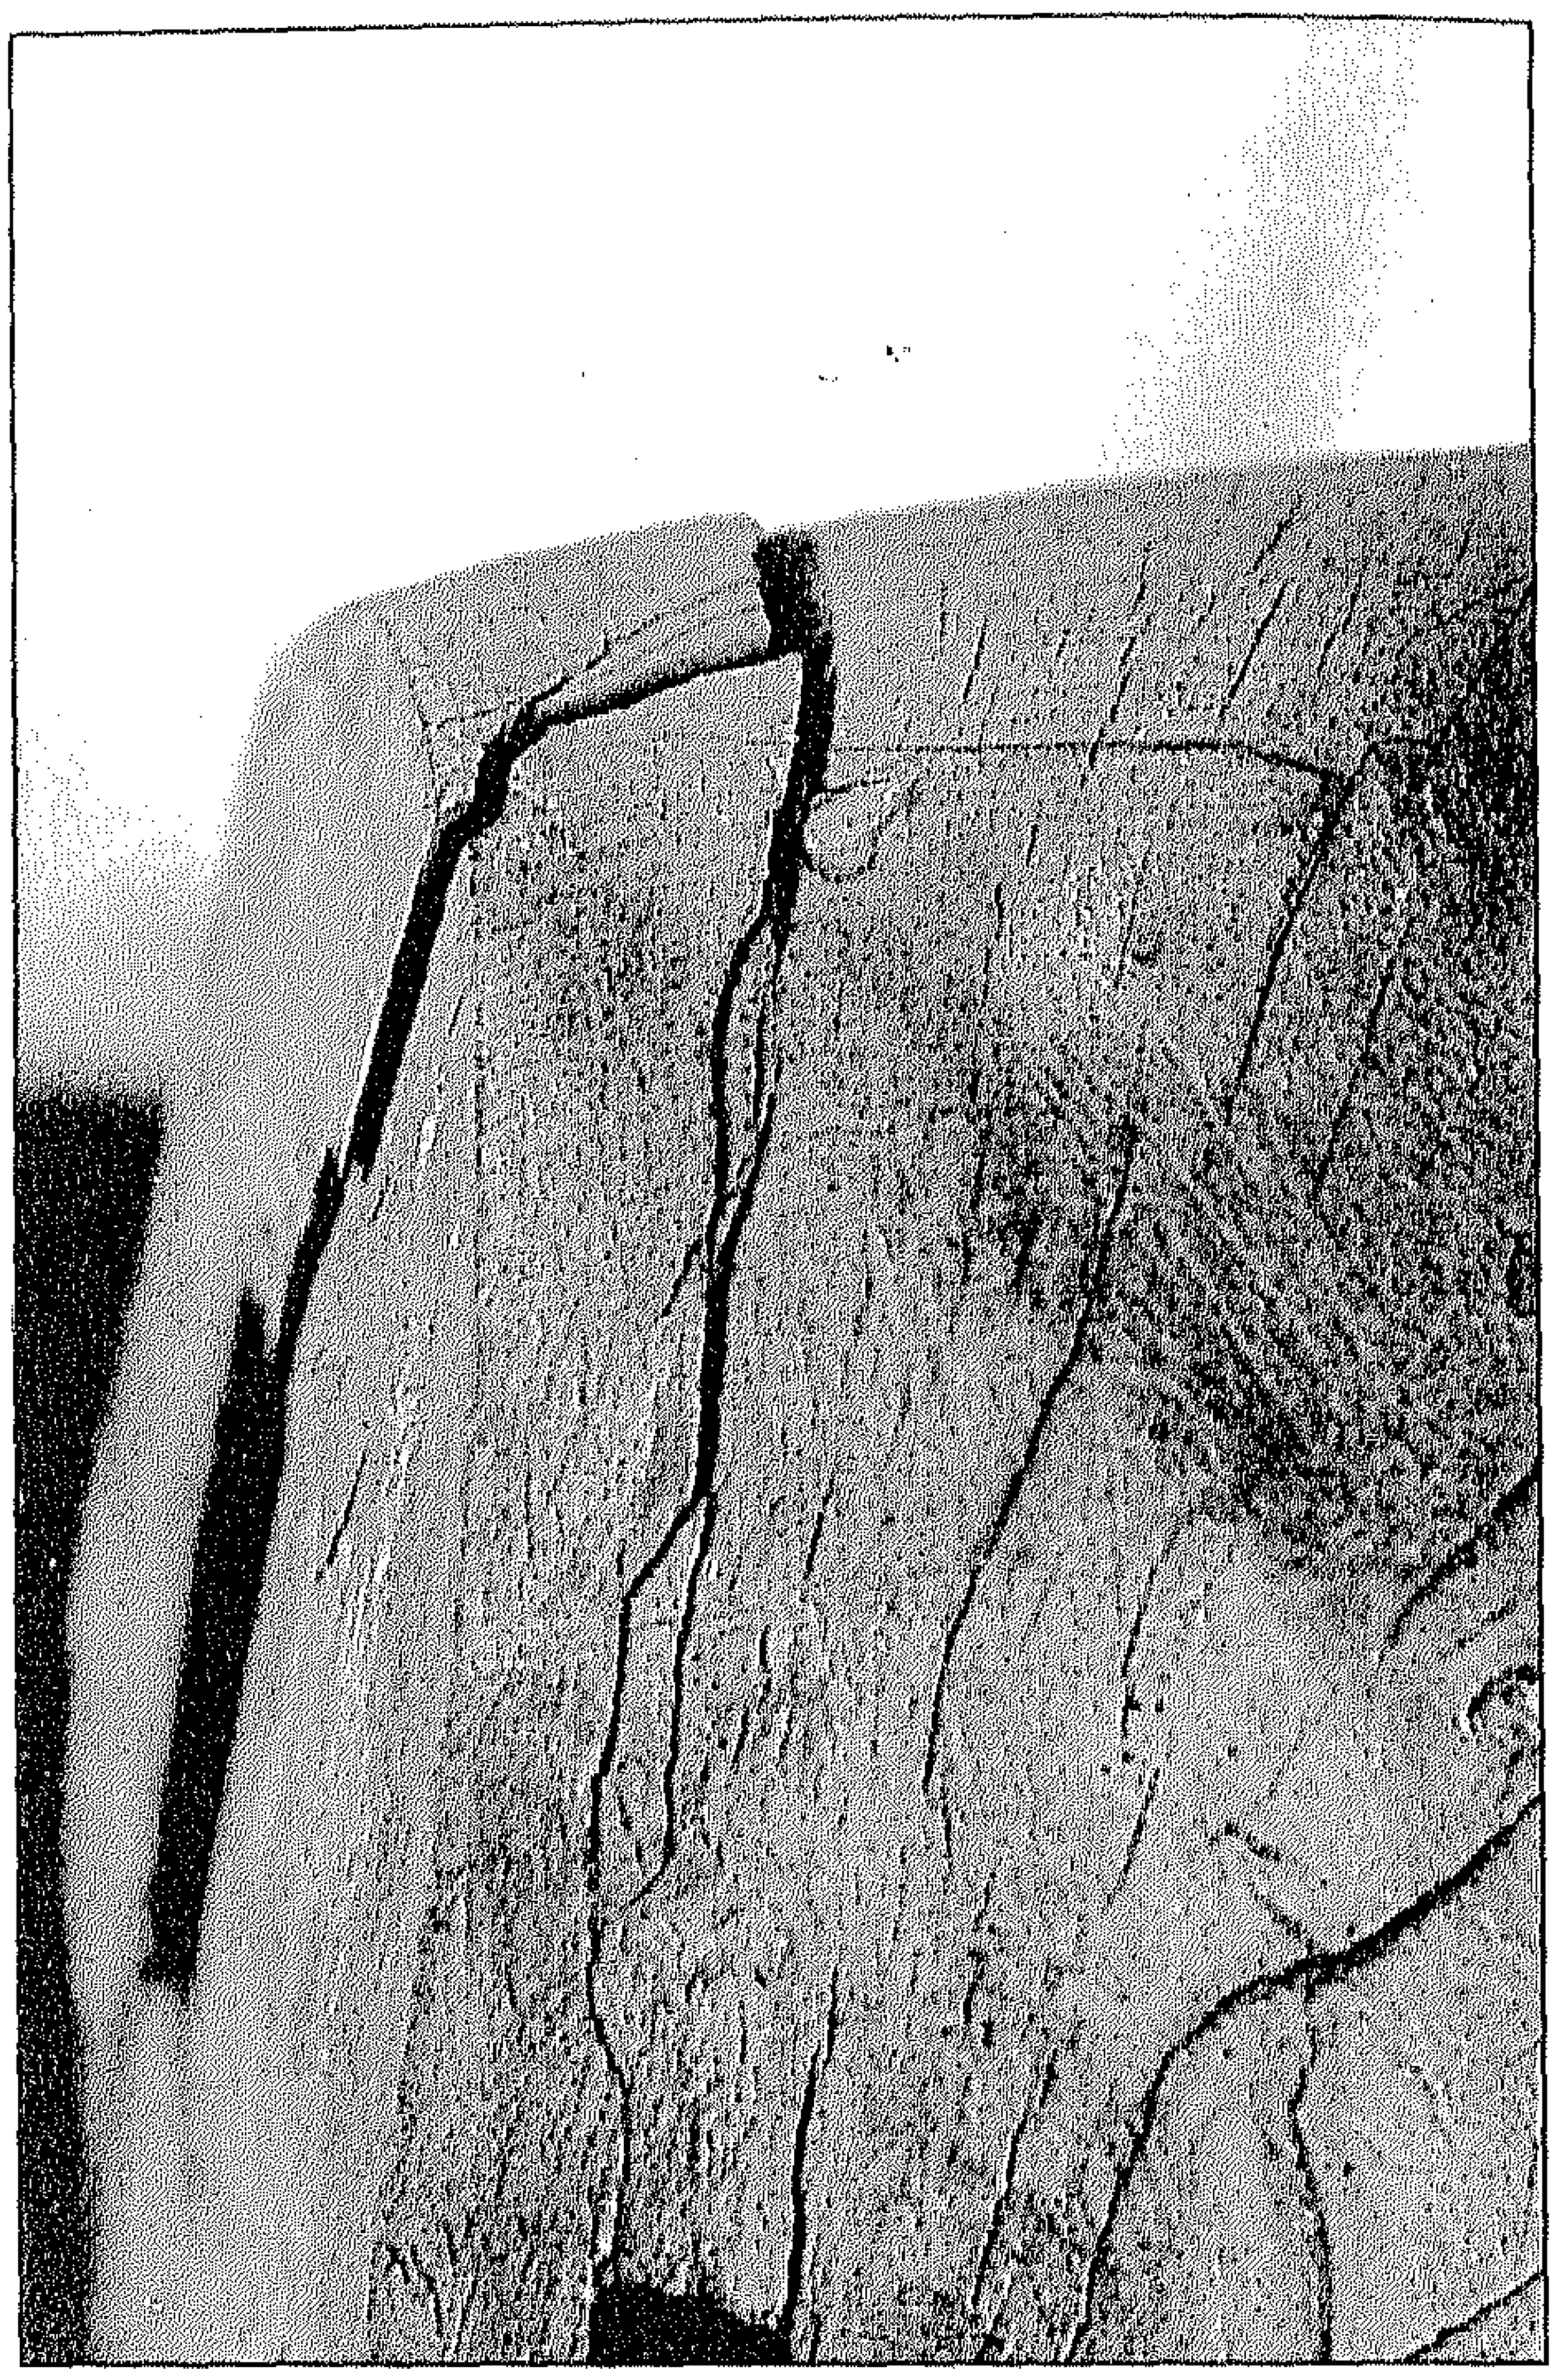
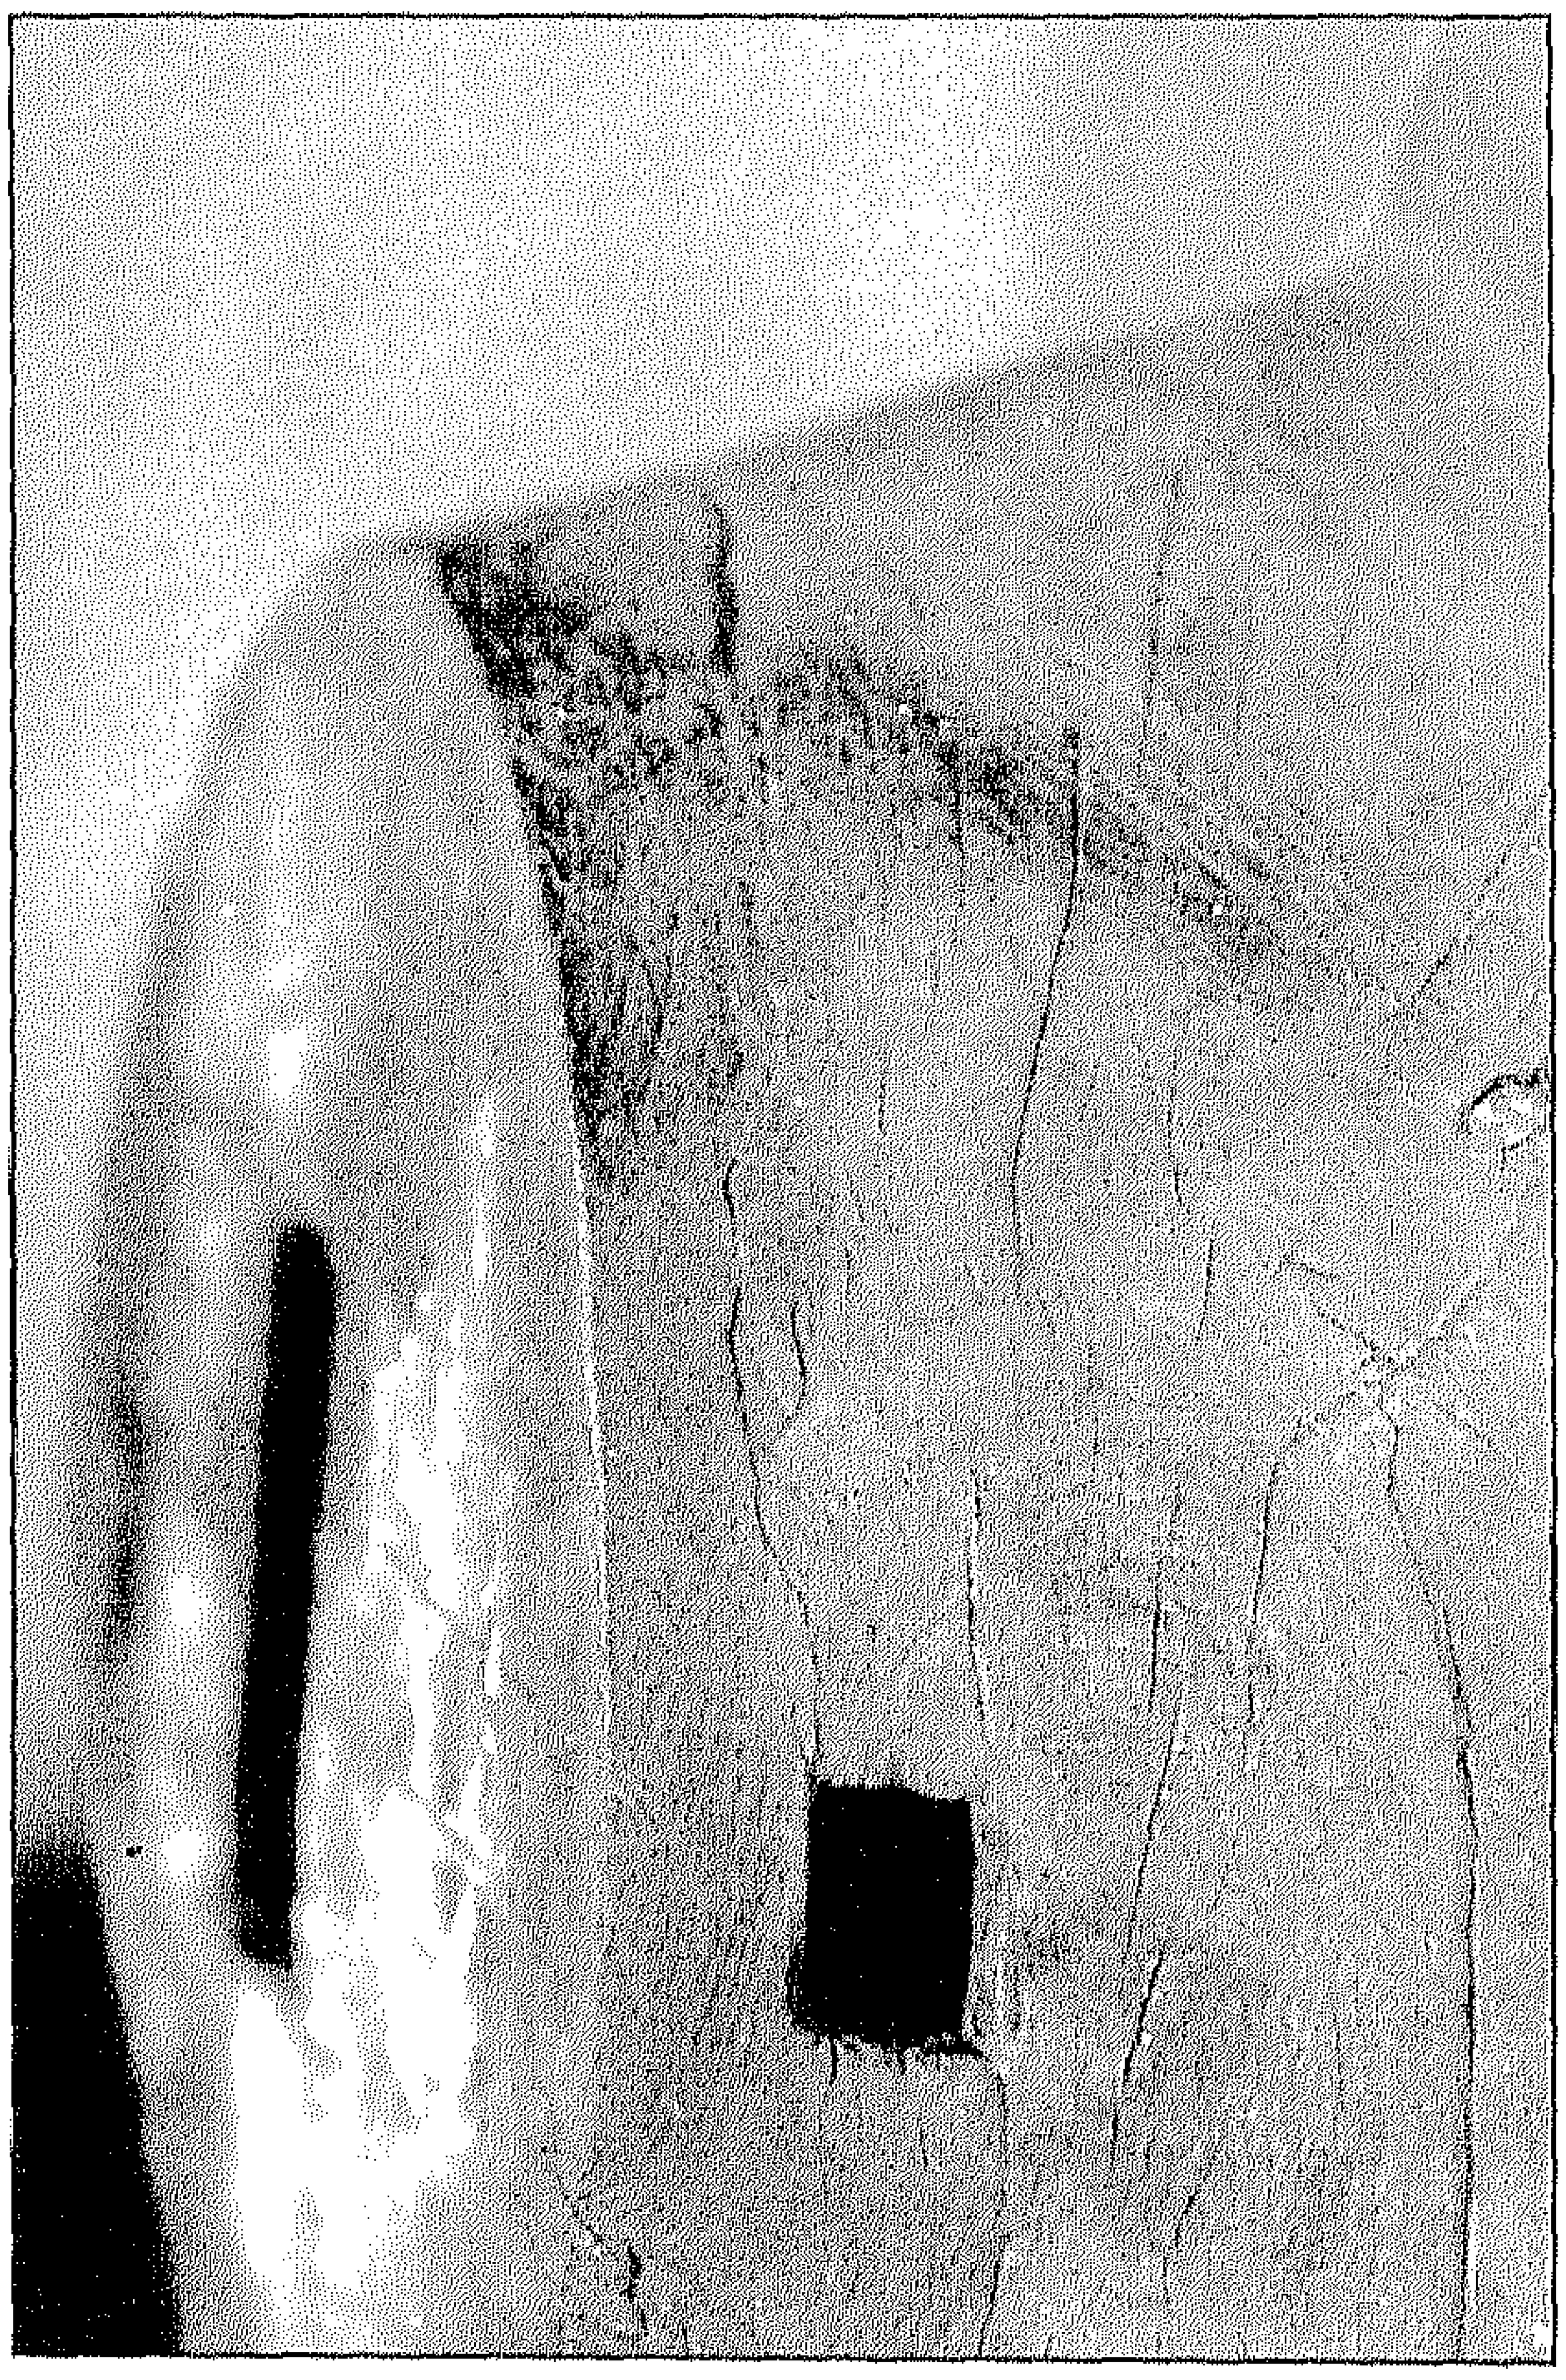
صورة رقم (١٧٦ أ - ب)

توضح الجزء المضاف بالخد الأيمن لتمثال «كاعبر» قبل وبعد عمليات الترميم .

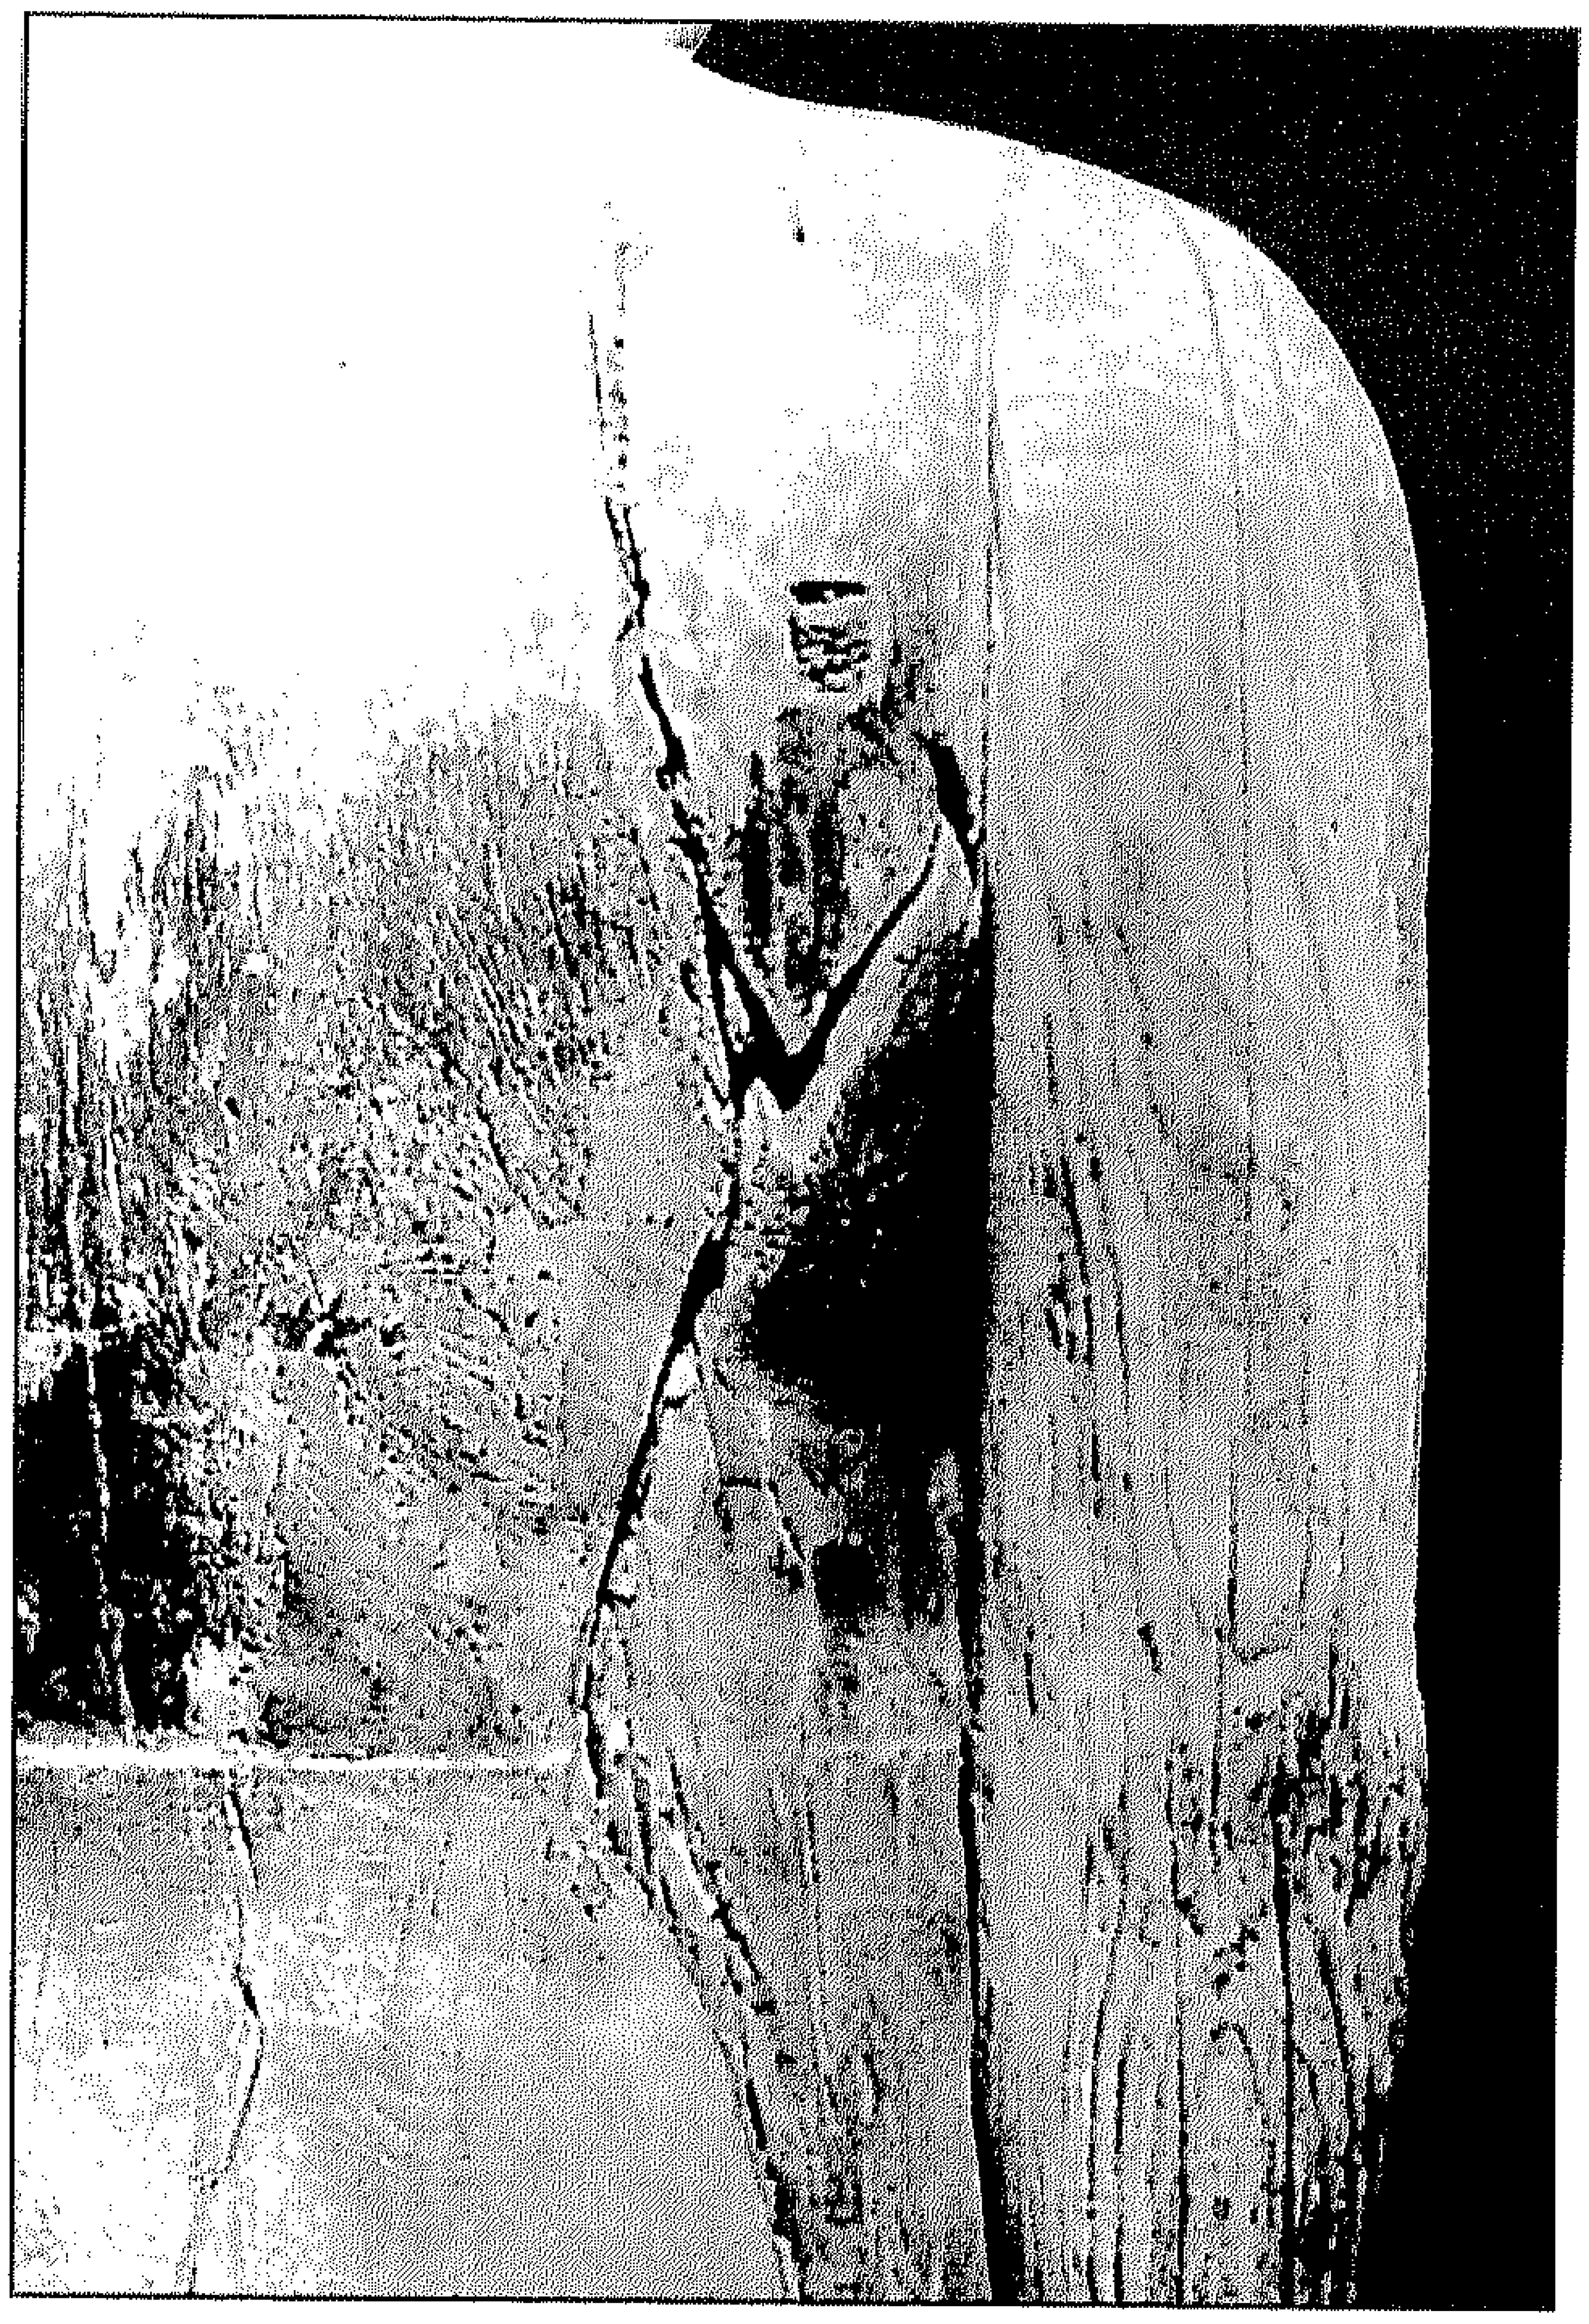
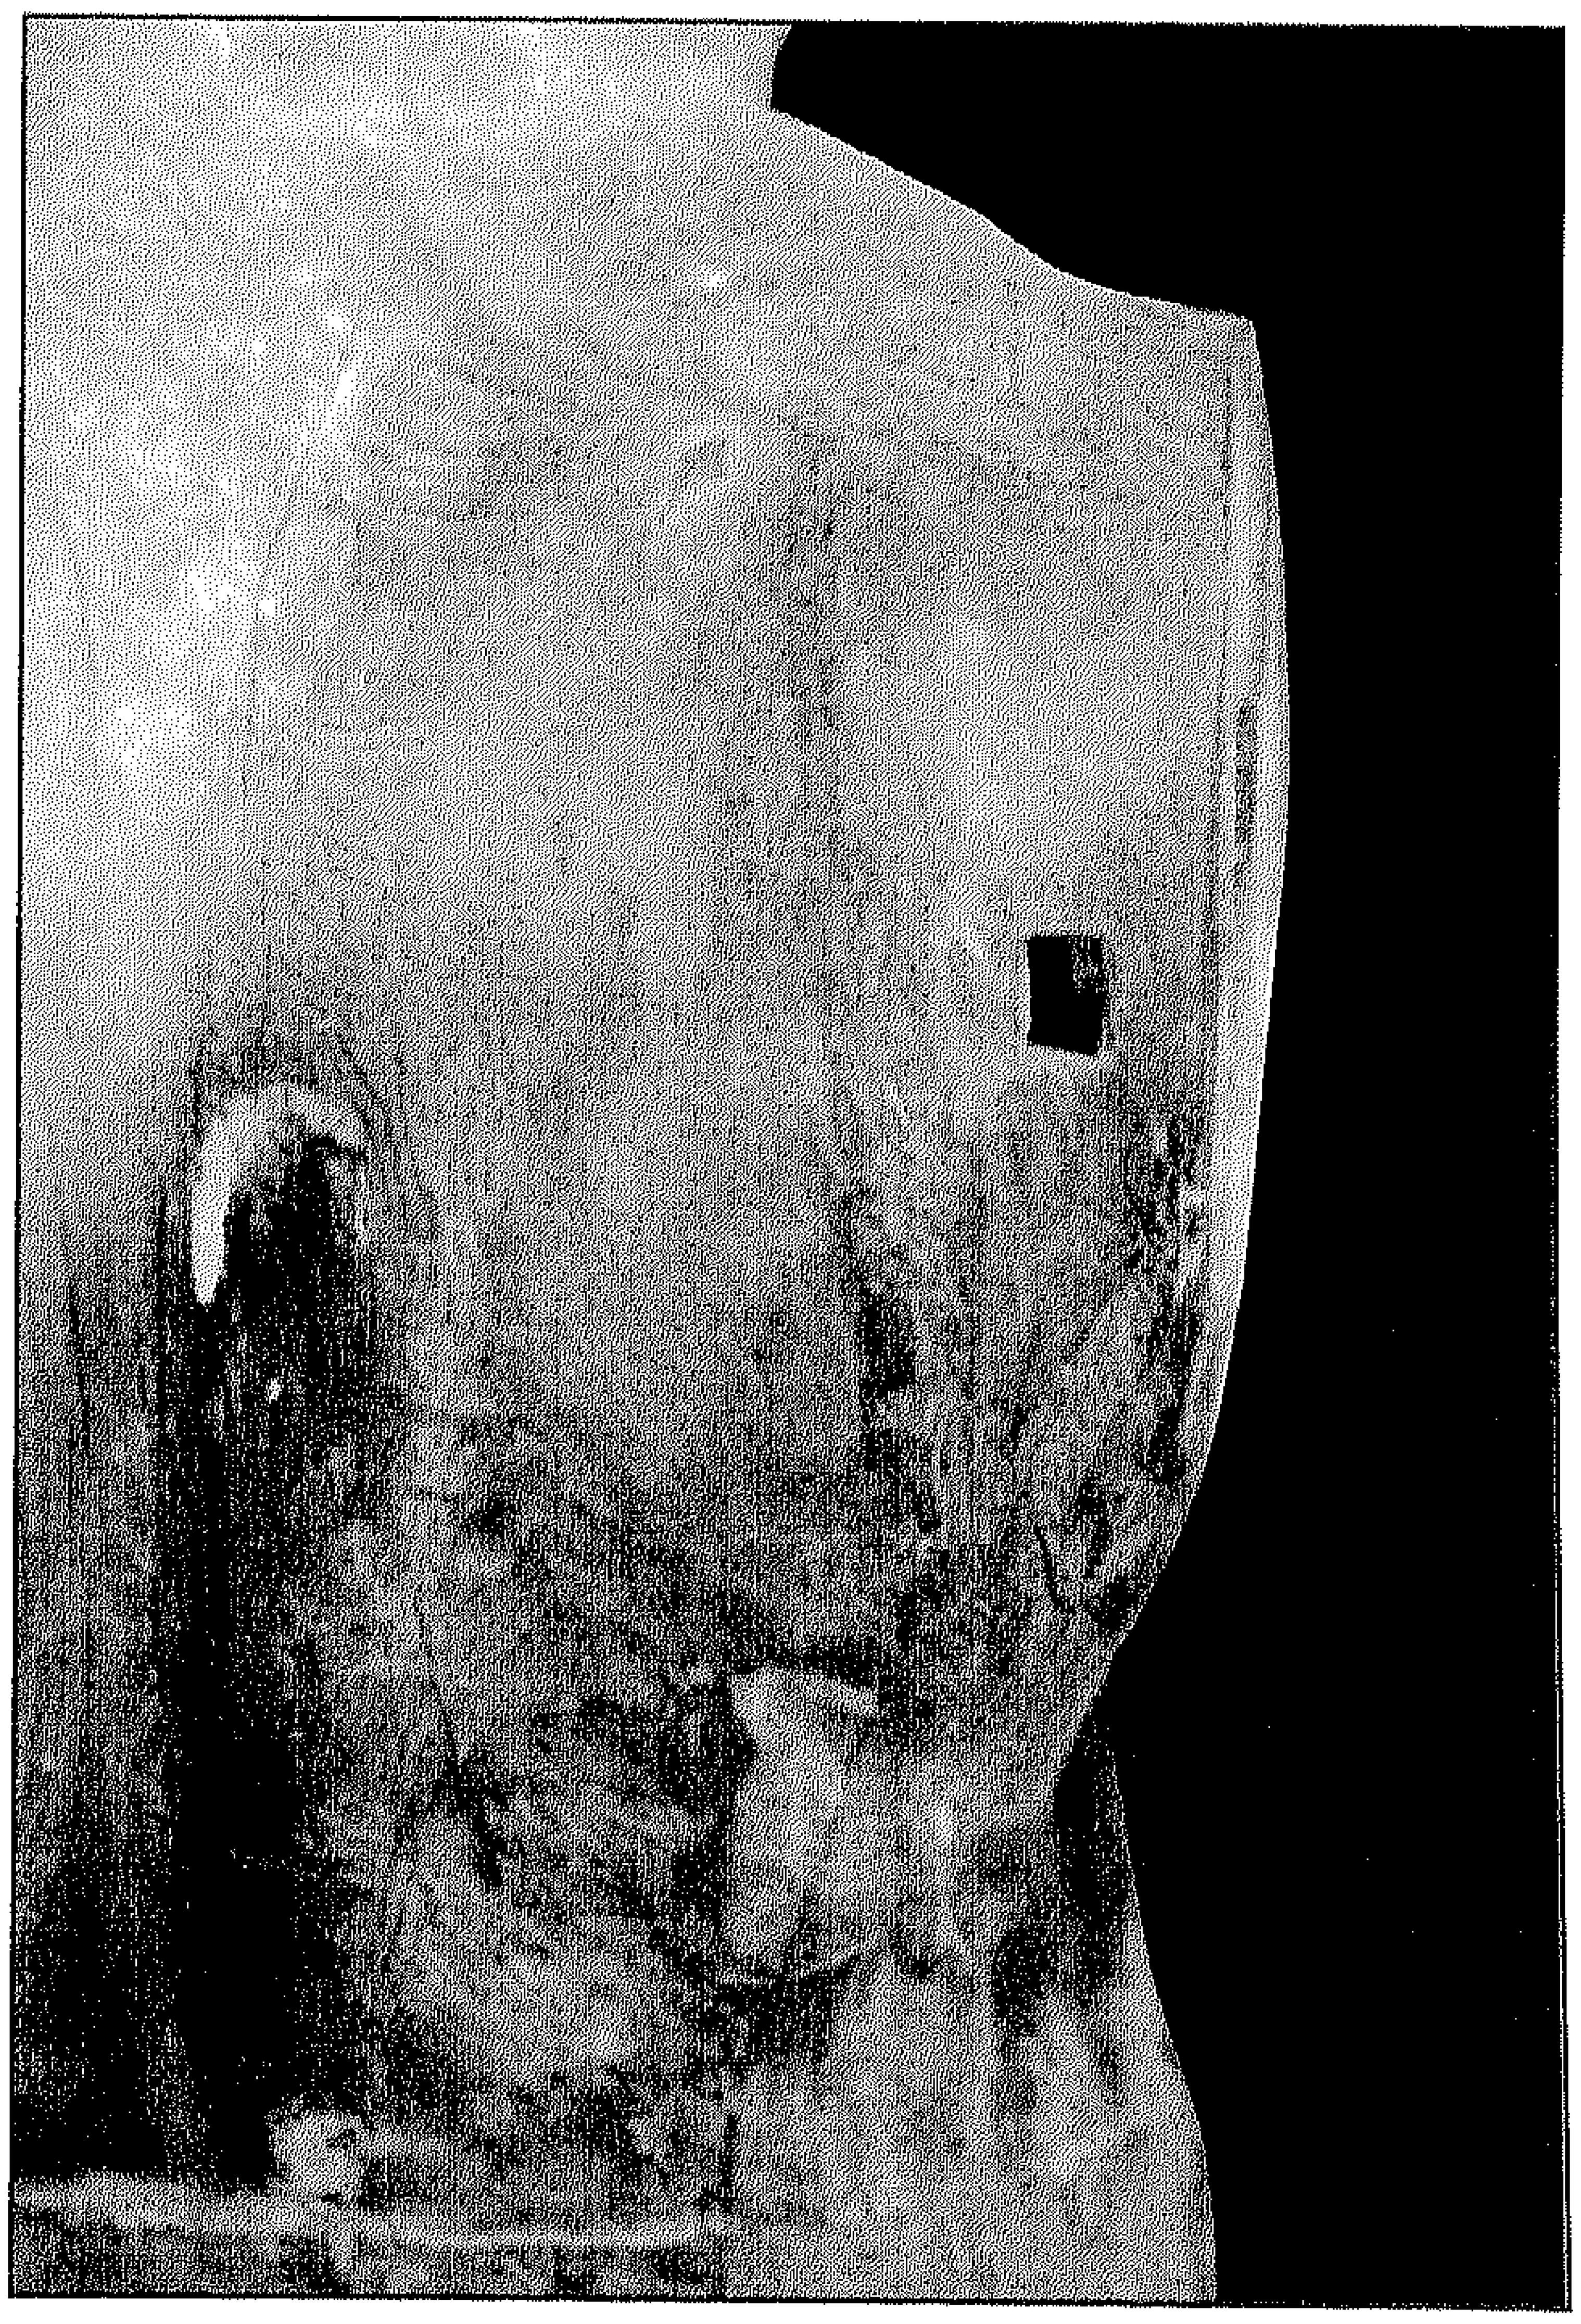
صور رقم (١٧٧ أ - ب - ج)

توضح مراحل تجميع وإعادة تثبيت الشروخ والأجزاء المنفصلة أعلى الكتف الأيمن لتمثال «كاعبر» .

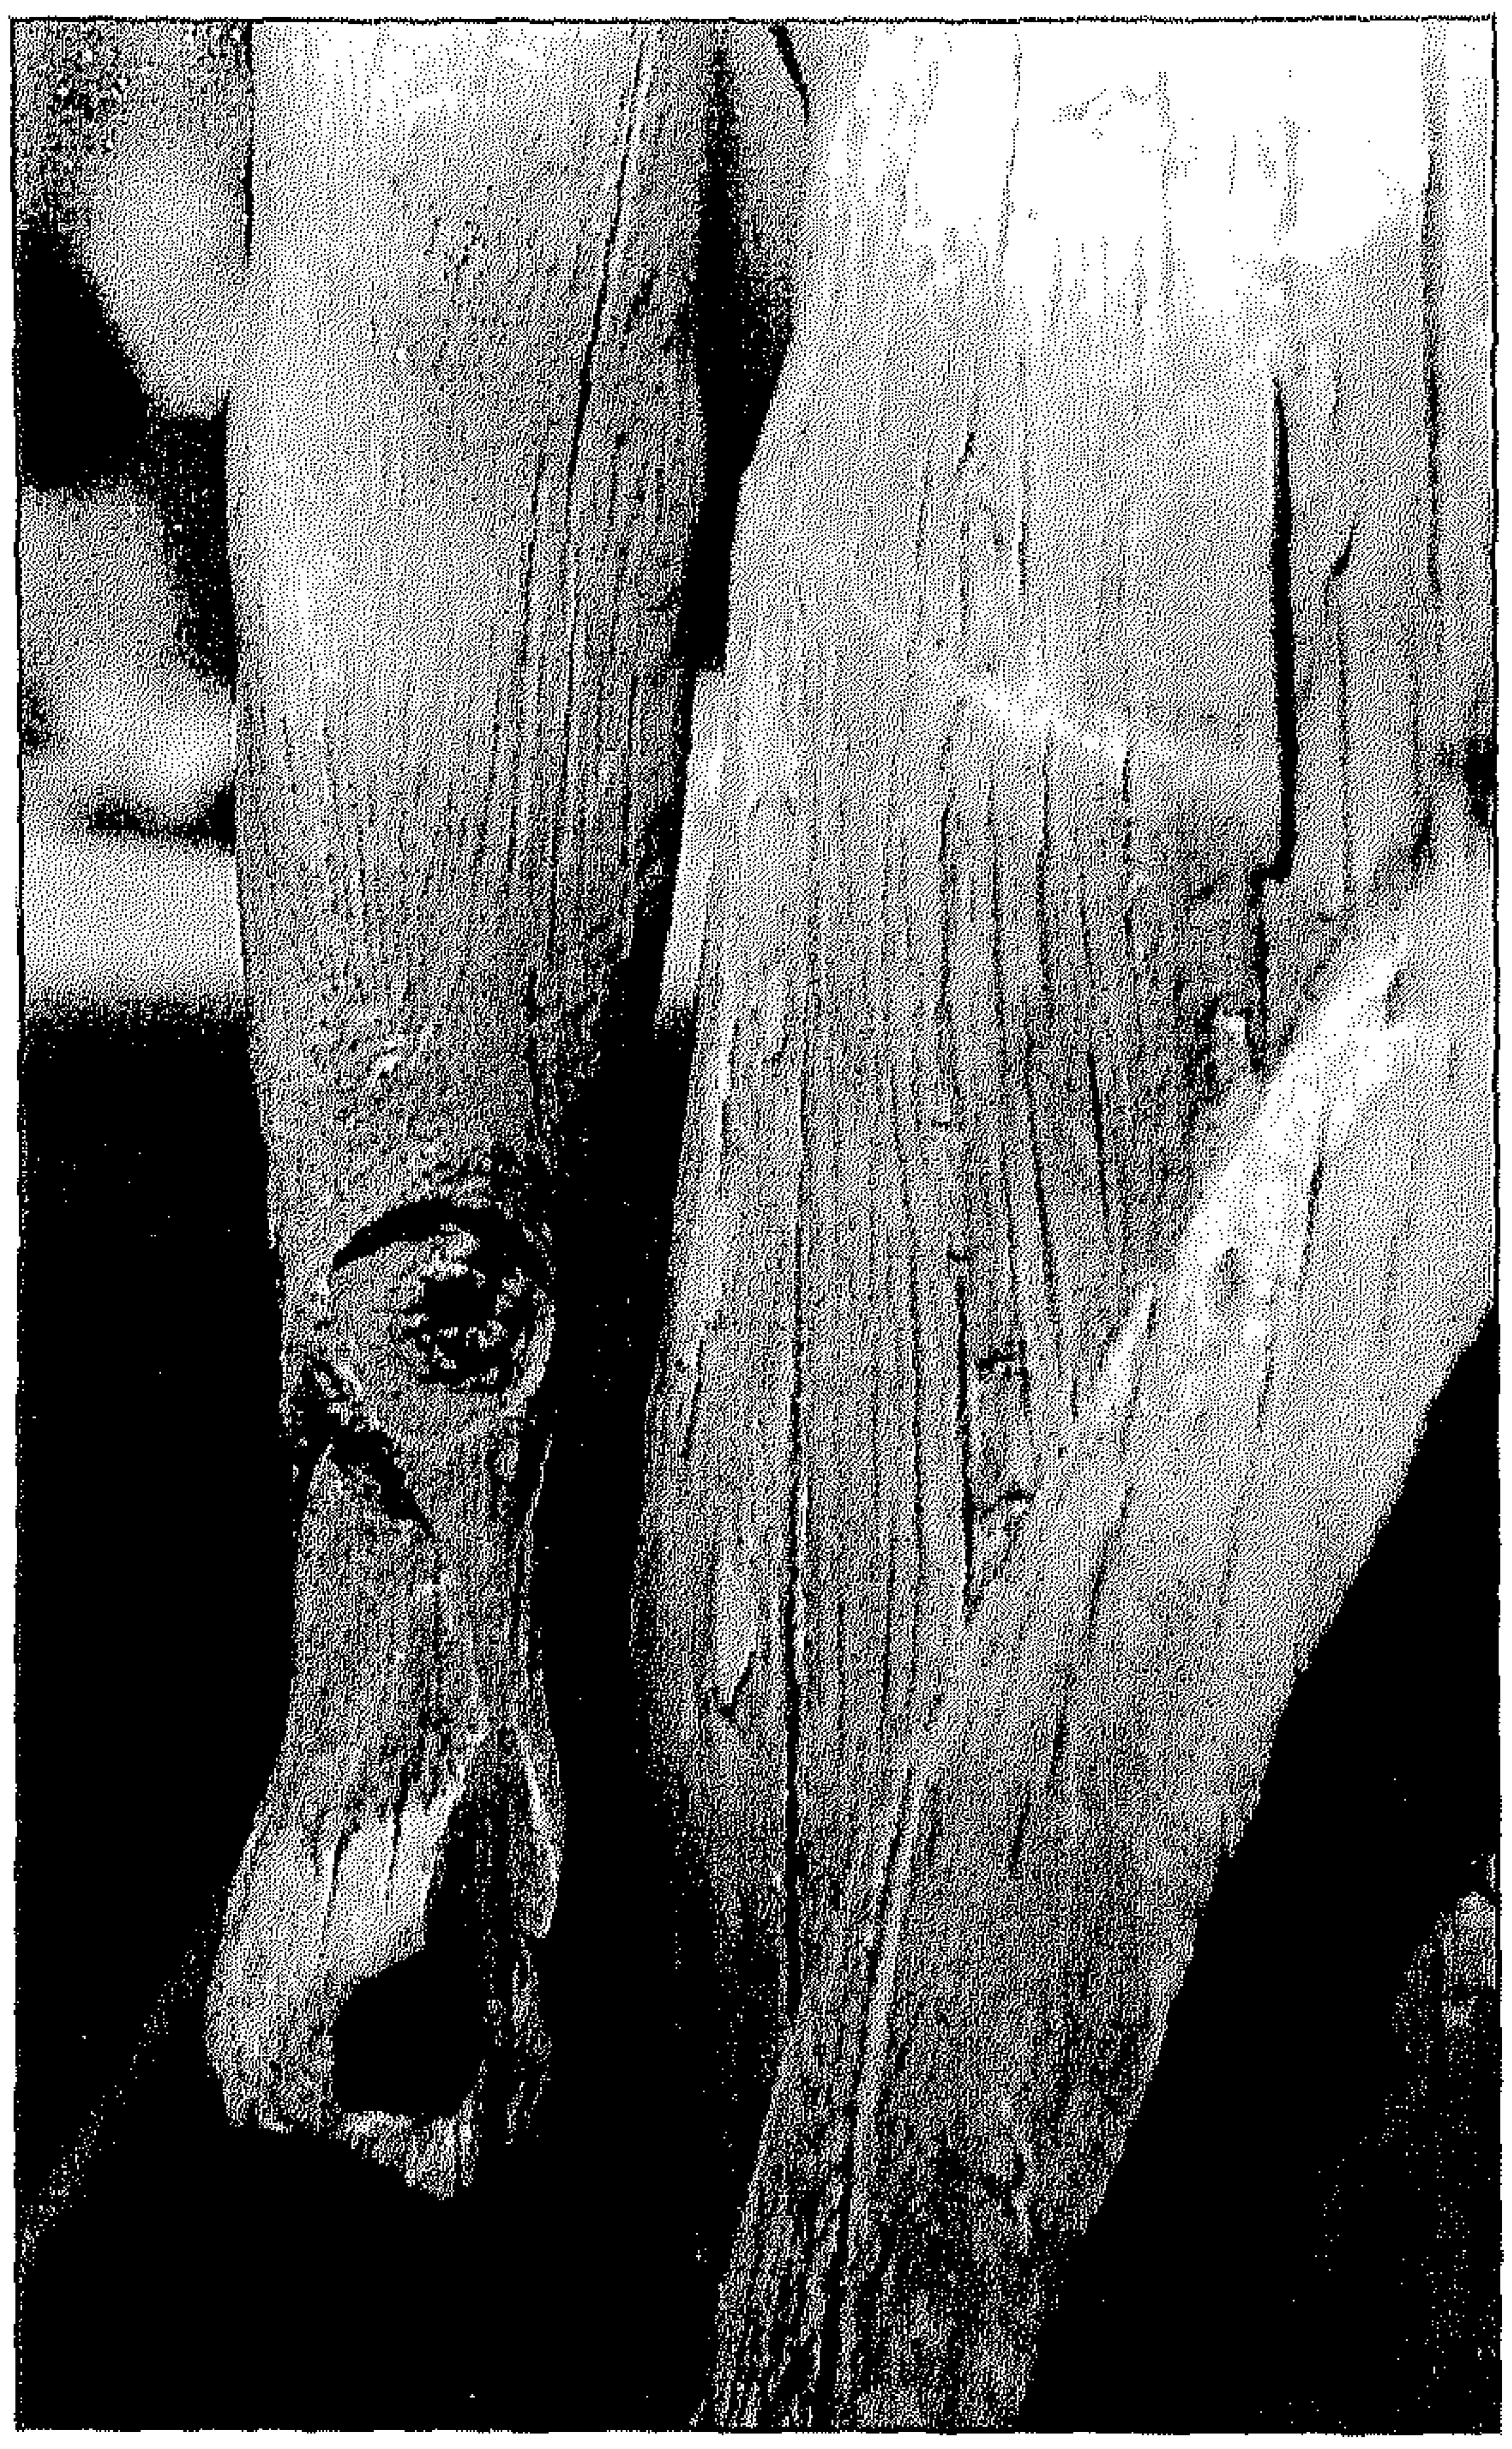
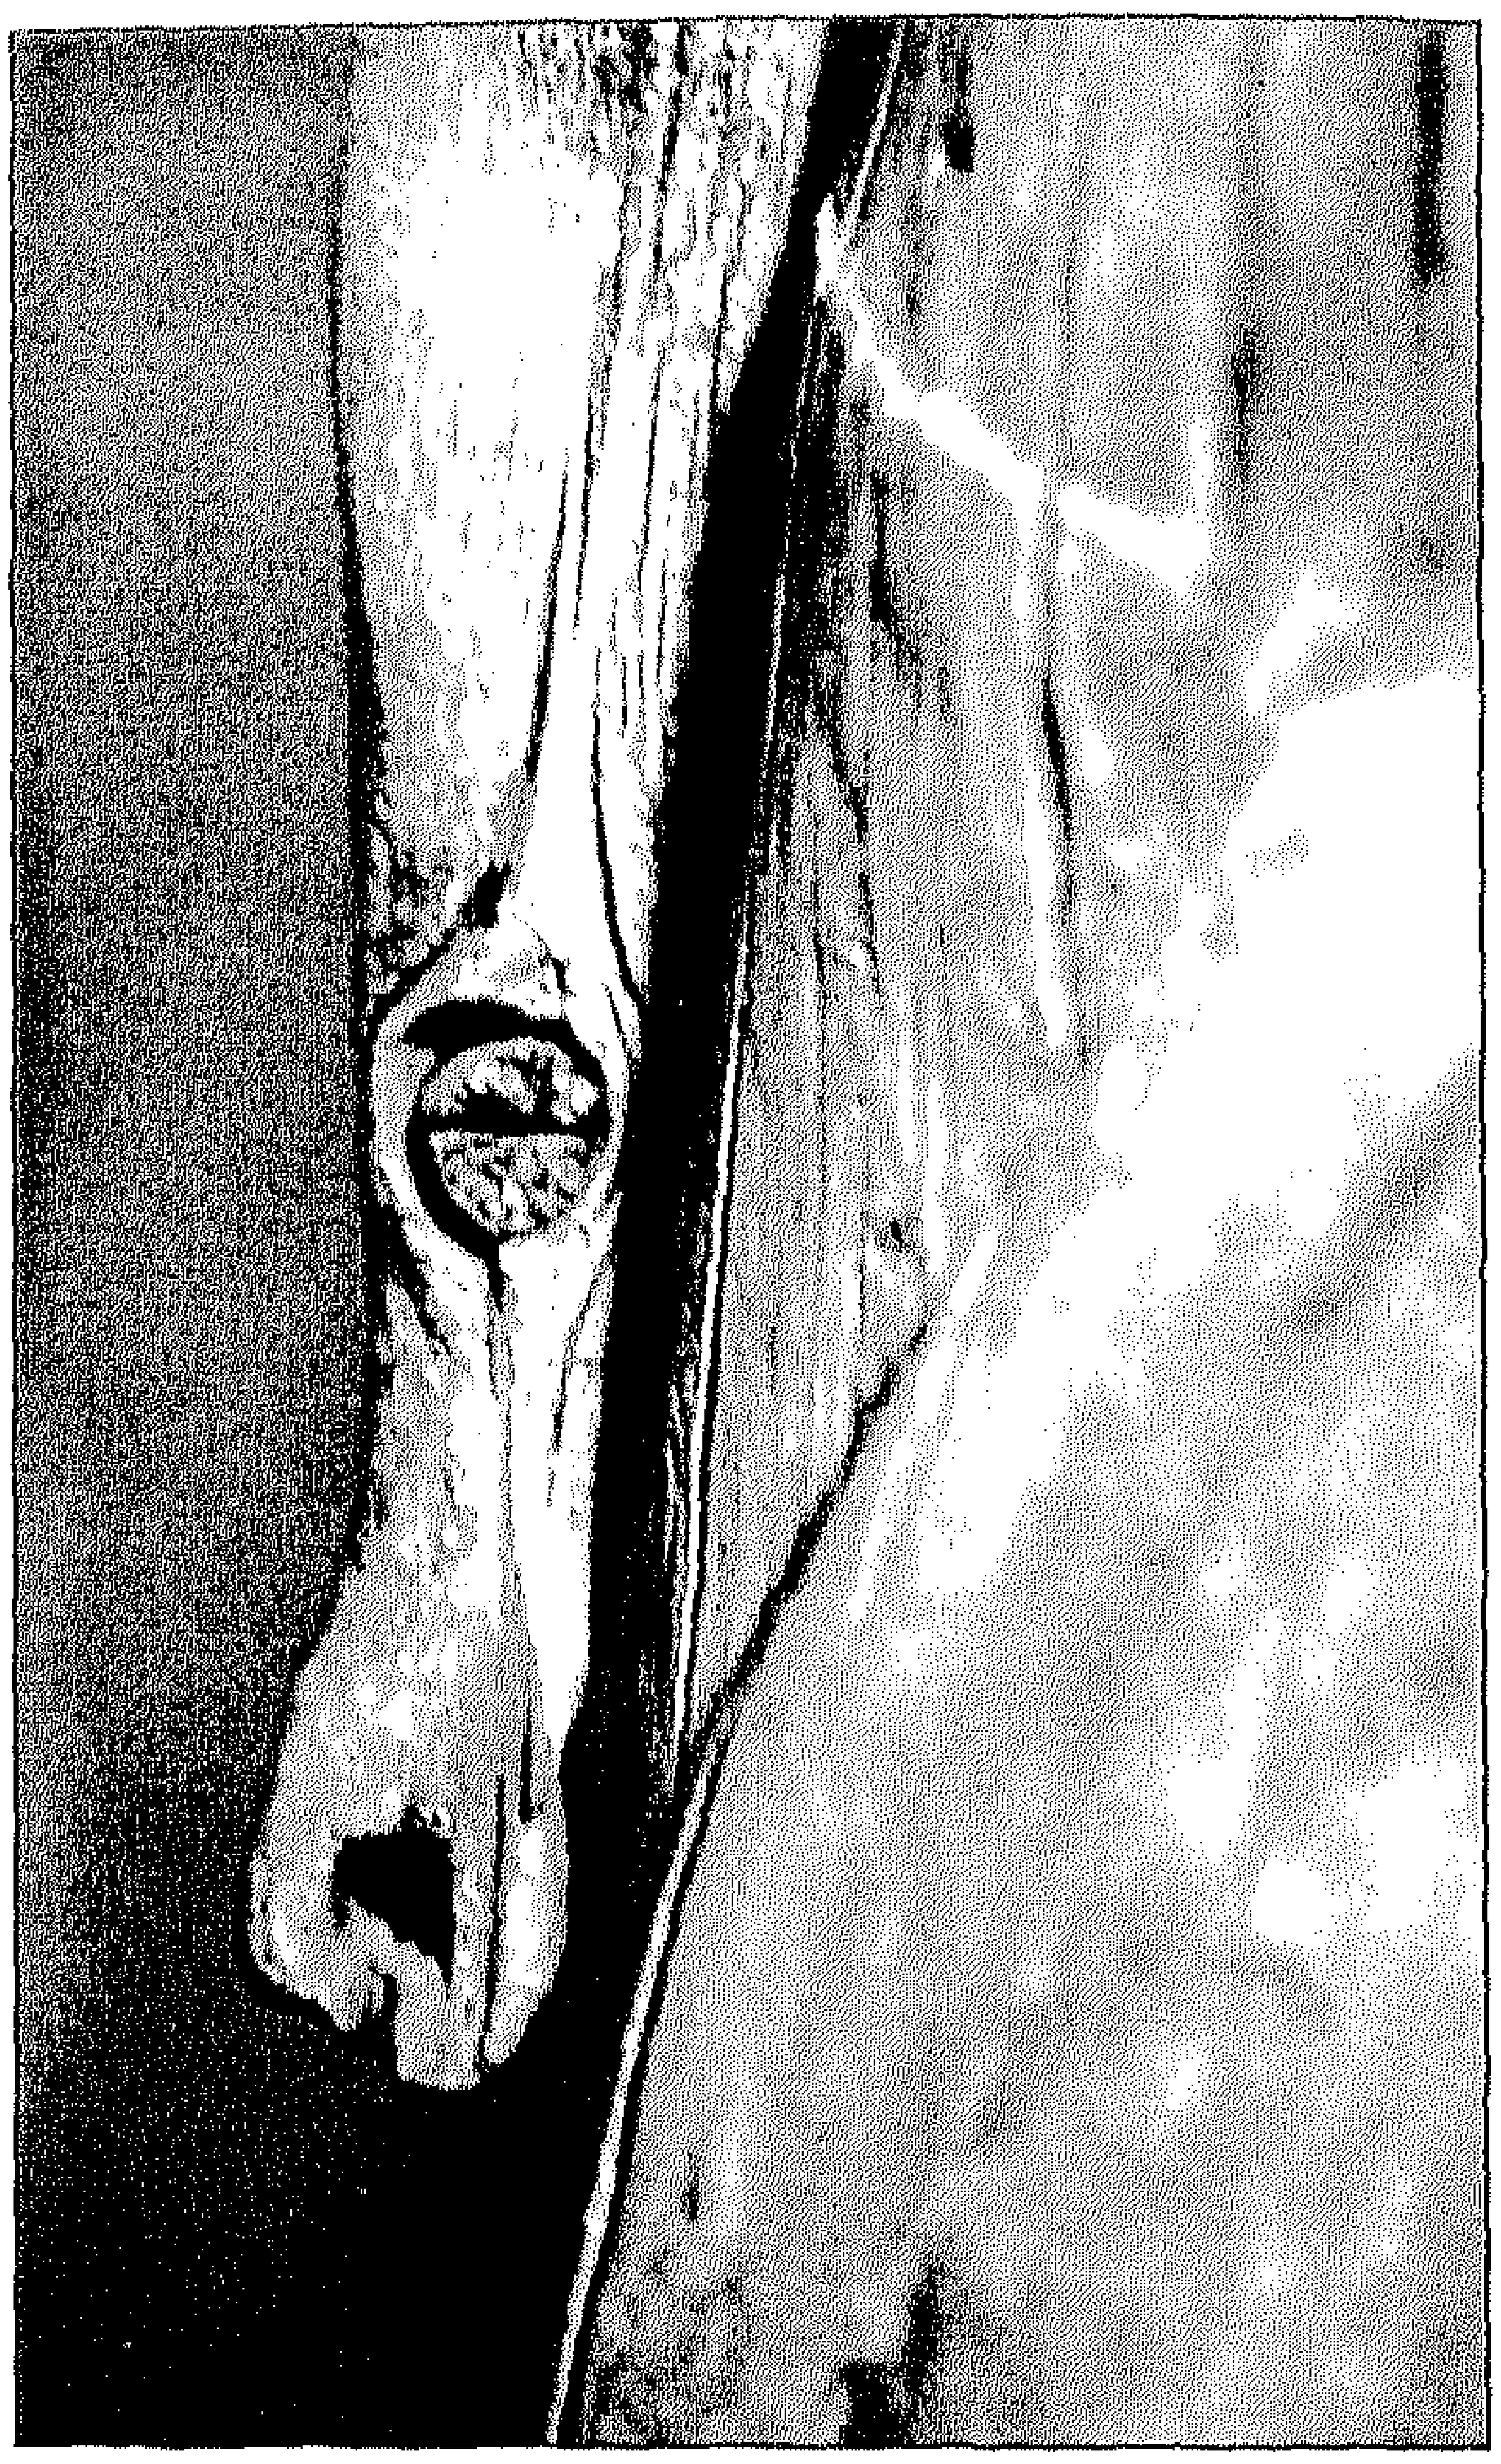
صور رقم (١٧٨ أ - ب -ج)
توضح مراحل تثبيت وتدعيم الجزء ذو الشكل المثلث المكمل لأعلى الجانب الأيمن لظهر تمثال «كاعبر » .
